Koldinghusportalerne

Slid og forfald som del af historien

JOHANNES EXNER

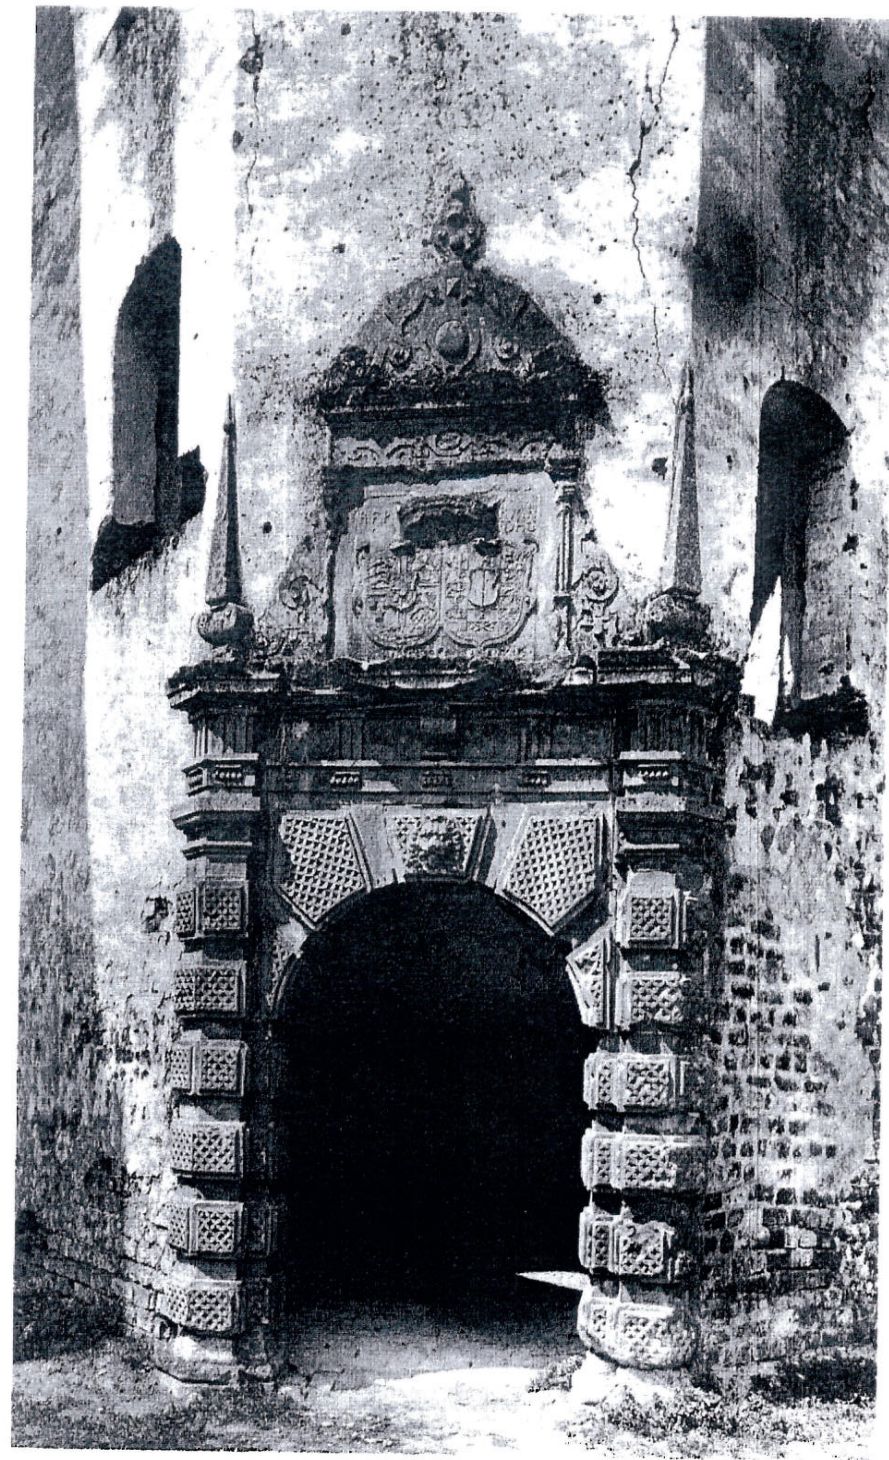
Forinden de enkelte fotografier kommenteres, skal det oplyses, at man på et af de ældste fotografier i Norns album, en optagelse af slotsgården fra 1864 – det år hvor Danmark tabte Sønderjylland – ser, at Christian IV's kronede våbenskjolde mangler på Trompetertårnets portal. Storstykket blev røvet af en sejrrig preussisk officer, men kom tilbage, det fremgår af figur 1.

Figur 1. Fotografiet er udateret, men sammenholdt med fotografierne nr 45 og 46 i Norns album kan det tidsbestemmes til 1884-90. Storstykket med de kongelige våbenskjolde er på plads igen. Foruden en zone med ny indmuringsmørtel omkring det genindsatte storstykke med skjoldene, ser man andre partier skadet ved udhugningen: foroven mangler arkitraven og frisens underkant er forhugget. Til siderne ses skadede pilastrer, og i den underliggende storgesims skyldes to store næsten symmetriske skår samme operation. Af øvrige skader ses defekte zoner lige over de to gesimser forårsaget af vand og dryp, og pillernes nederste rustikkvadre er skadet af vand, sne og stød. Photograph. Anstalt von C. Irmert, Altona. Storcks Samling, 1922: 608. Nationalmuseet.

The photograph is undated, but when compared with photographs no. 45 and 46 in Norn's album, the date can be fixed at 1884-90. The large section with the royal coat of arms is in place again. In addition to an area with new bedding mortar around the coat-of-arms renovation, there are other signs of damage from the same operation. Other damage includes defective areas immediately above the two cornices caused by water and dripping, and the lower rusticated ashlars on the pillars have been damaged by water, snow and blows.

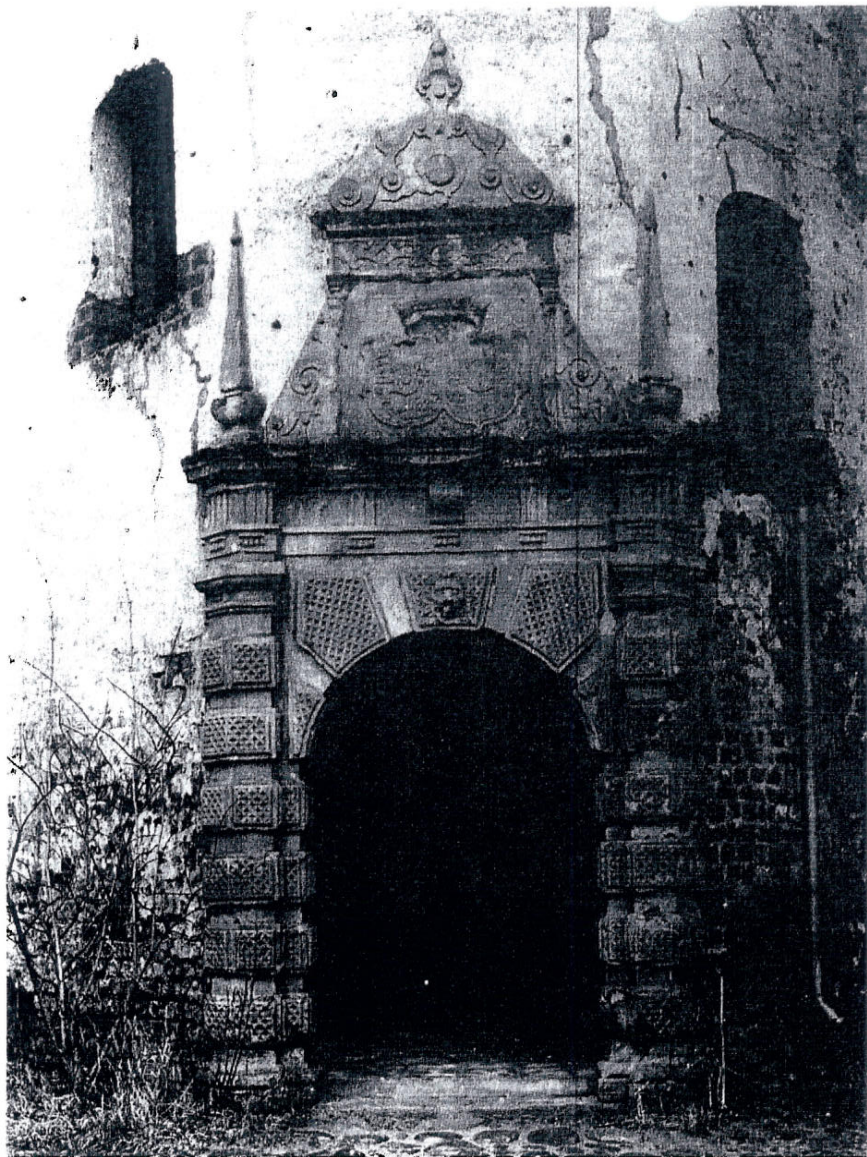
Figur 2. Ca 1910. En næsten uændret tilstand konstateres, dog er fladerne visse steder mere vejrbidte. I topstykket mangler lidt af fladsnittet. Fotografi nr. 166 i Norns Album.

Circa 1910. The condition is almost unchanged, although the surfaces in some places seem more weathered. Some of the relief in the top piece under the medallion is missing.

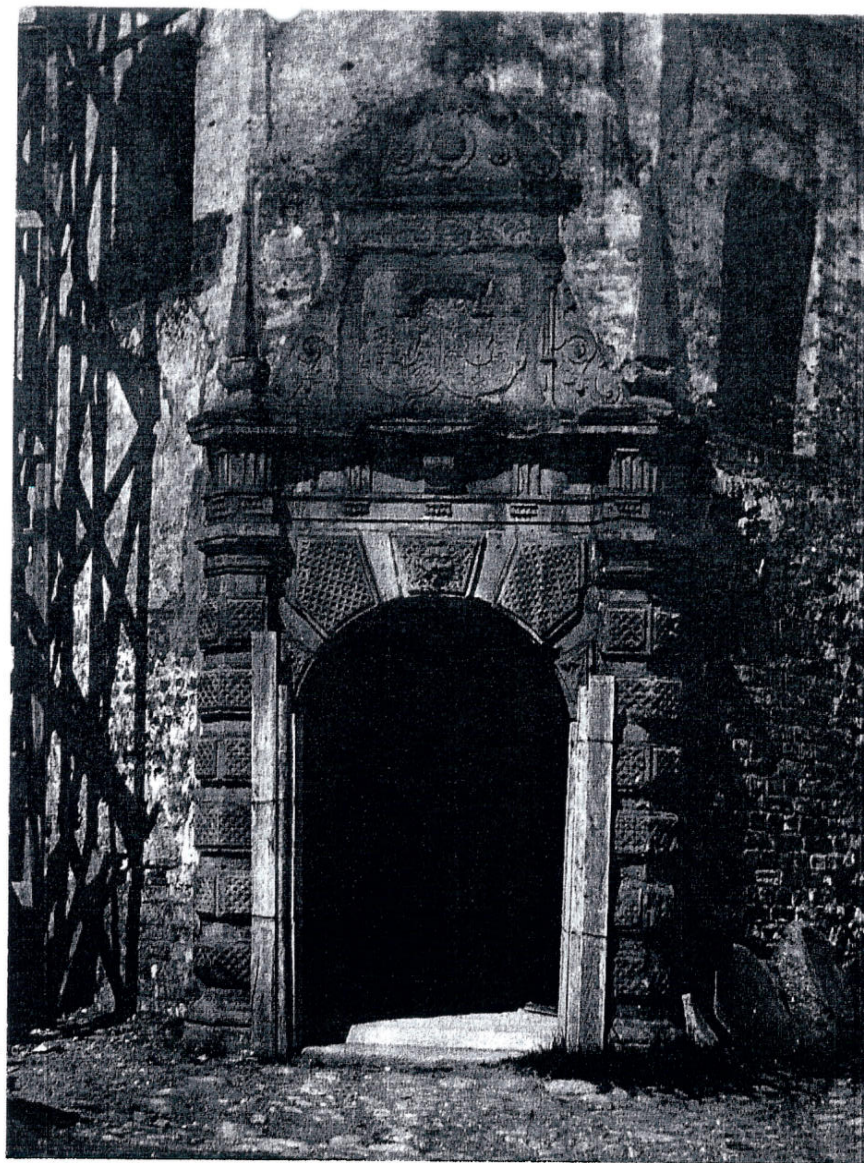
Figur 3. Ca 1931. Næsten uændret tilstand. En skade er i udvikling nederst i højre skjold. Beskyttelsesbrædder bekræfter risici for fysiske skader under reparationer. Nr 240 i Norns album.

Circa 1931. The condition is almost unchanged, although damage is developing on the lower edge of the right shield. Protective boards confirm the risk of physical damage during repairs.

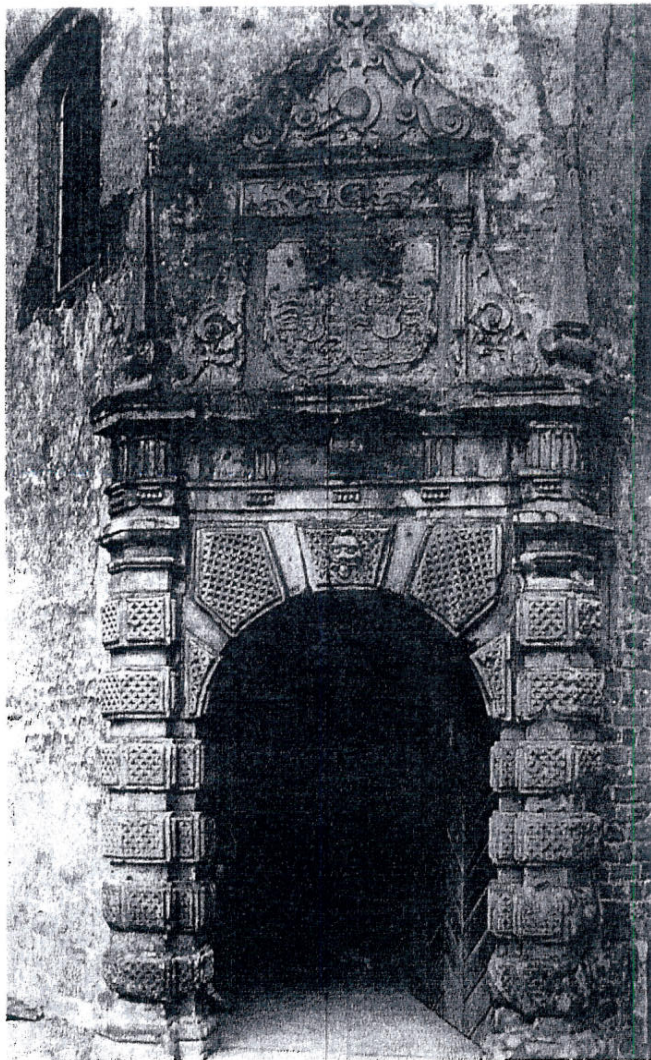
Figur 4. Ca 1940. Skaderne over gesimserne er forstærket af opsprøjt fra neddryppende vand og yderligere udviklet i zonen over storgesimsen. Nederste dele af skjolde og slyngbånd er også påvirket. Begyndende skader på triglyffer og kvadre i højre side forårsaget af luftforurening. Udateret fotografi. Museet Koldinghus nr P2-567.

Circa 1940. The damage has been intensified by the splash of dripping water. Also noted: signs of damage from air pollution on triglyphs and ashlar on the right side.

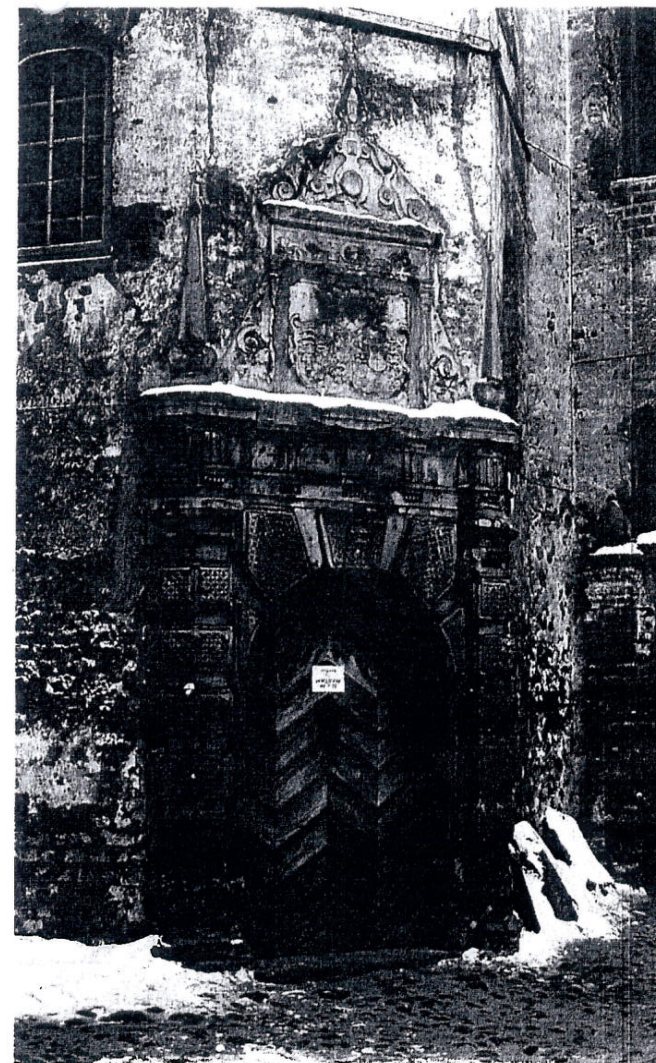
Figur 5. 1972. Tilstanden omtrent som før.
Foto: nr 71.26.13, J.Ex.

1972. Condition approximately as before.

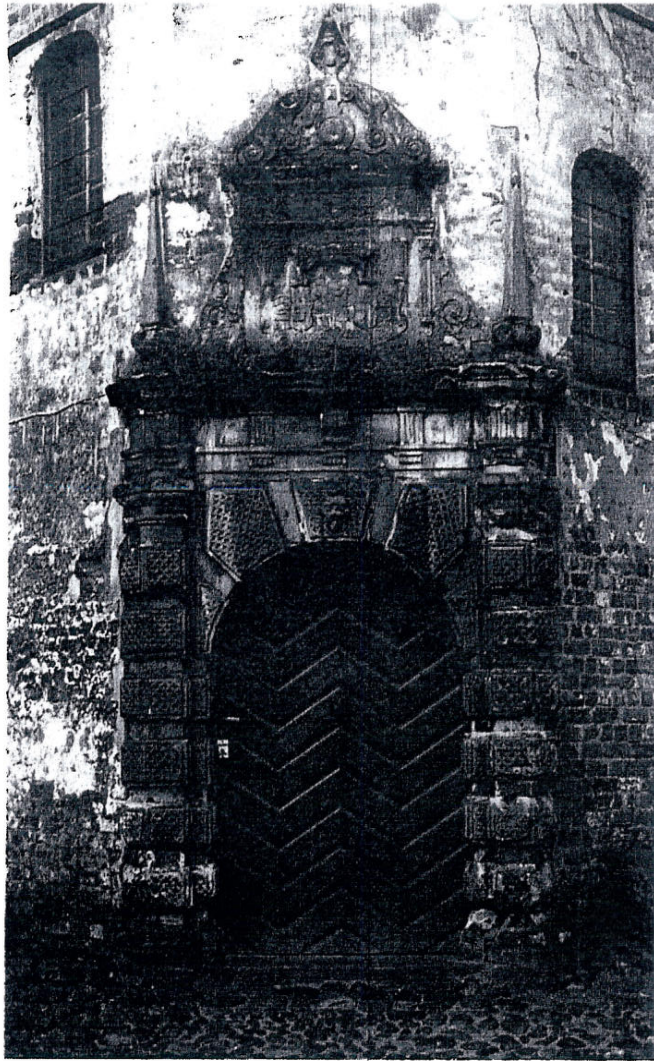
Det andet sted er på topstykket i en tilsvarende vandret zone over den underliggende gesims. Disse skader, som ligger i de yderste lag, har destrueret de underste dele af skjoldene og fladsnittene. Årsagen fremgår af fotografiet fra 1986, figur 6, hvor grønalger og plantevækster indicerer, at faldende vand fra gesimsoversiden sprøjter op på relieffernes flade. Fugtigheden skaber her skadelige frost/tø situationer og giver tillige betingelser for planters og mikrovæksters trivsel i aflejrede organiske materialer.

Figur 6. 1986. Fugtforhold med grønalger og plantevækst præger portalen stærkt. Dette foranledigede en midlertidig indkapsling af portalerne i beskyttelseskapper af krydsfiner. (se figur 8). Foto: nr 71.26.164 og detail fot. nr 71.26.185, J.Ex.

1986. Dampness with green algae and vegetation affect the portal dramatically, leading to temporary encapsulation in protective plywood (see Fig. 8).

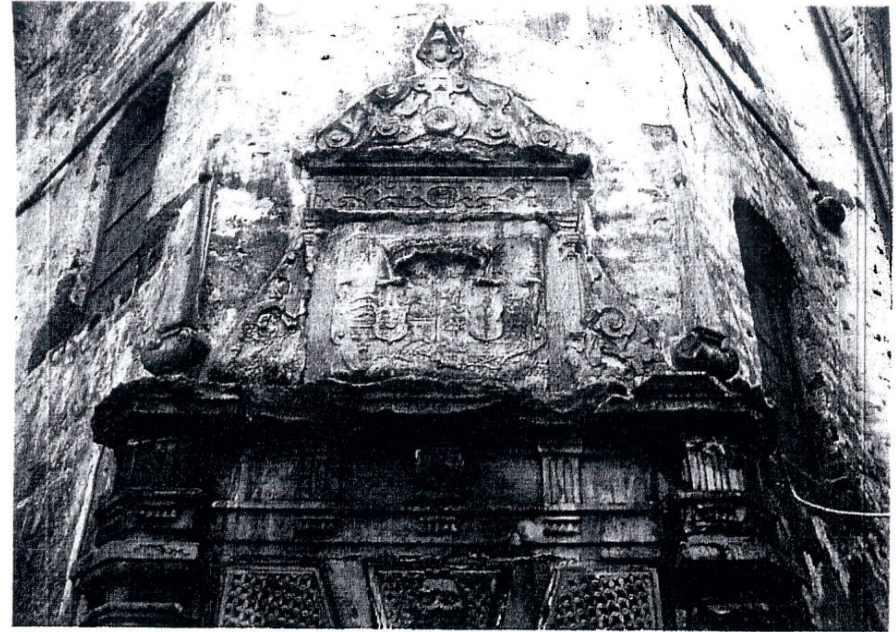
Figur 7. 1992. Detalje af Trompetertårnets portal efter fjernelse af den provisoriske beskyttelse. Portalen fremtræder ren og fri for fugt og vækster. Foto: 71.61.54. J.Ex.

Detail of Trumpeter's Tower portal after the temporary protective measures were removed. The portal looks clean and free of dampness and vegetation.

lige før portalen fik beskyttelseskappe. Fotografiet fra 1992 (figur 7) er taget kort tid efter afskærmningens fjernelse. Det ses, at vækster og alger ikke har kunnet trives bag kappen pga tørke og mørke.

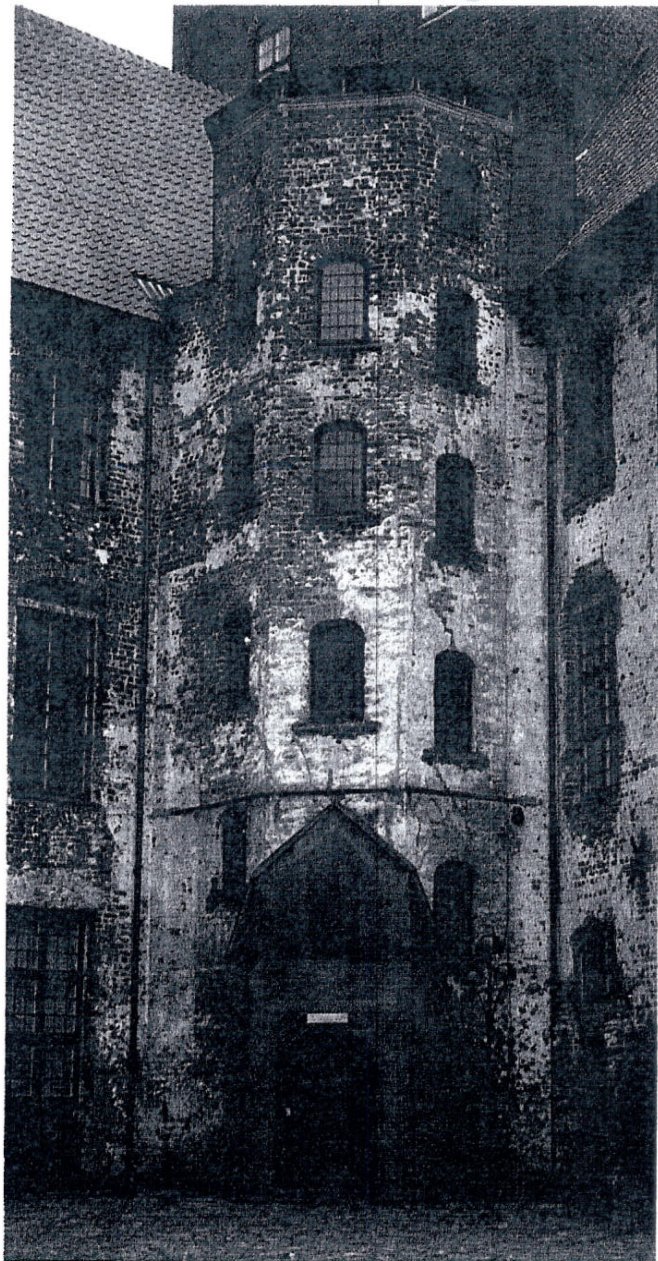
Figur 8. 1990 Trompetertårnet med portalen indkapslet i en provisorisk beskyttelse. Foto: 71.61.7. J.Ex.

1990. Trumpeter's Tower with portal encapsulated by temporary protective measure.

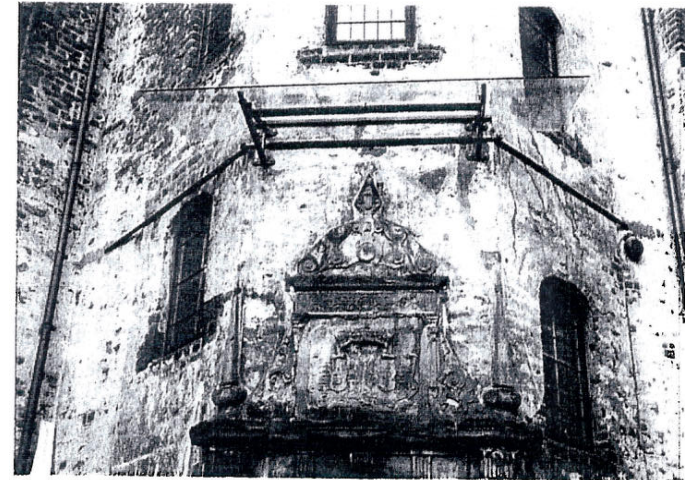
Figur 9. 1993 Trompetertårnets portal med halvtag af hærdet glas til afskærmning for regnvand og dryp oppefra. Siden indkapslingen i 1986 som varede til 1992 ses ikke udvikling i forfaldet. Foto: 71.61.112. J.Ex.

1993. Trumpeter's Tower portal with »roof« of tempered glass for protection against rain and dripping water.

Detail of glass roof. No further deterioration can be detected since the encapsulation in 1986, which continued until 1992.

I bestræbelserne på at forlænge portalernes levetid længst muligt på stedet, er det vigtigt at beskytte portalerne mod vand ovenfra, at hindre planter og andre organismer i at få vækstbetingelser, og reducere luftforureningen, som hænger sammen med fugtforholdene. Derfor blev der opsat beskyttende halvtage over de tre rudimentære renaissanceportaler. Tagene er enkle: en hærdet glasplade anbragt i passende hældning båret af knægte af tombak. Dette materiale indgår sammen med bronze i andre nye arkitektoniske tilføjelser i slotsgården.
