# Nørre Uttrup Kirke

Arkkitehdit  
Inger ja Johannes Exner

Vuonna 1976 valmistunut Uttrupin kirkko sijaitsee Aalborgin lähellä. Pitkänomainen rakennuskokonaisuus on ryhmitetty Amalienborgejn varteen. Pyöreä kellotorni sijaitsee pääsisäänkäynnin yläpuolella. Sisäänkäynnistä päästään suoraan kirkkosaliin ja seurakuntasaliin. Tien suuntainen käytävä johtaa rakennuksen toisessa päässä olevaan rippikoulusaliin. Välissä on odotustila, joka avautuu sisäpihalle. Lisäksi rakennukseen kuuluu kokoussali ja eräitä aputiloja.

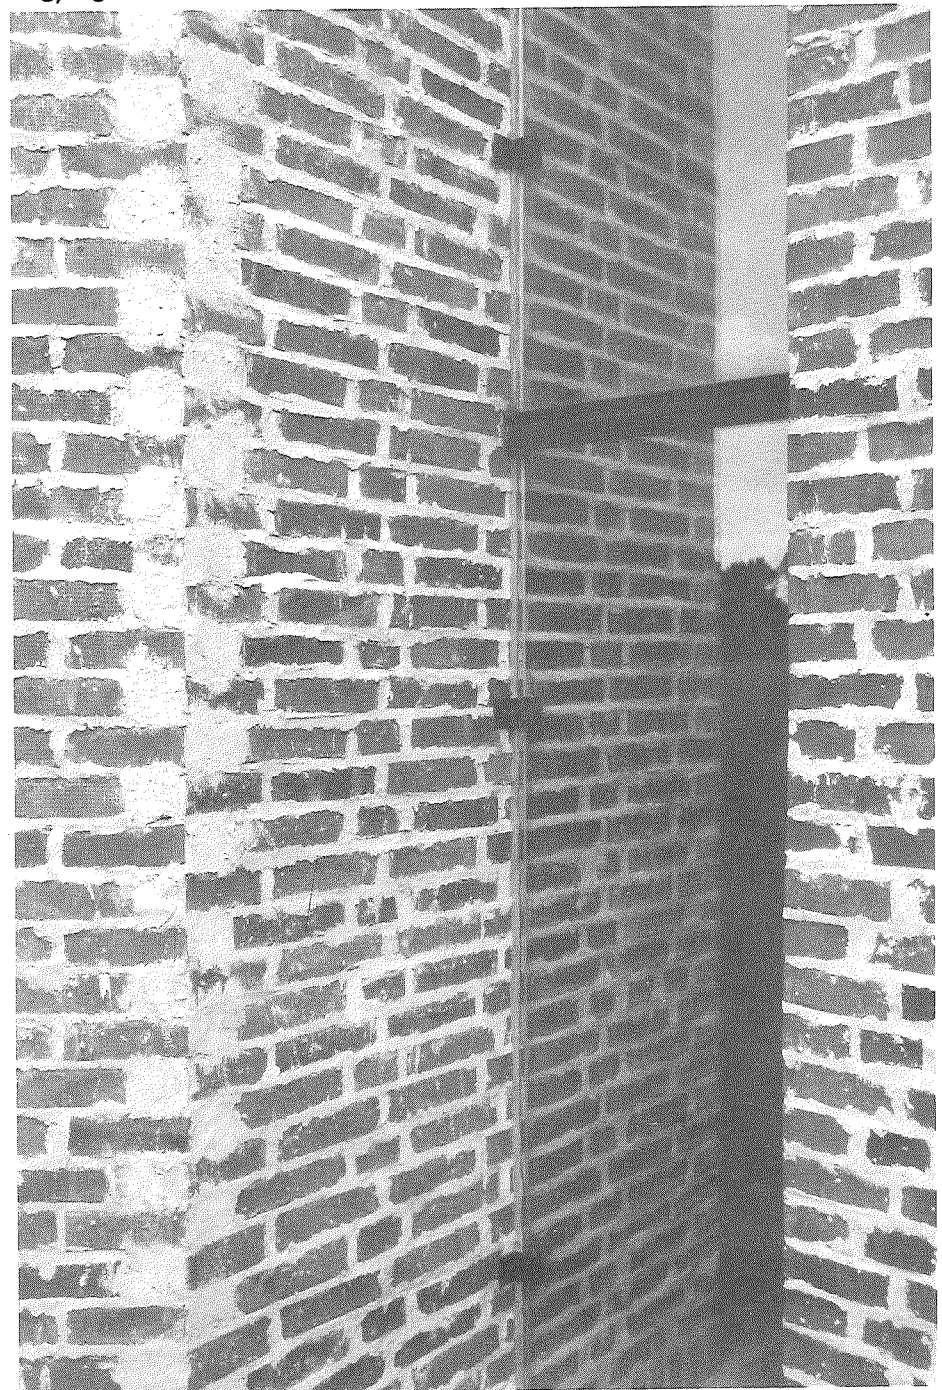
*Kuva 9*

*Punatiilimuuraus on karkeaa. Valkoisella laastilla ja vinojen nurkkausten käsittelyllä on saatu aikaan vaalea yleisvaikutelma.*

Rakennus on muurattu punatiilistä valkoista laastia käyttämällä. Saumat on muurattu karkeasti ja laasti leviää osittain tiilien päälle. Muurauksessa on käytetty kaarevia osia sekä varsinkin tylppiä kulmia, joissa laastilla on täytetty normaalimuotoisen tiilen päähän jäävä tyhjä kohta. Täten on aikaansaatu valkoisen laastin avulla korostus rakennuksen nurkkiin.

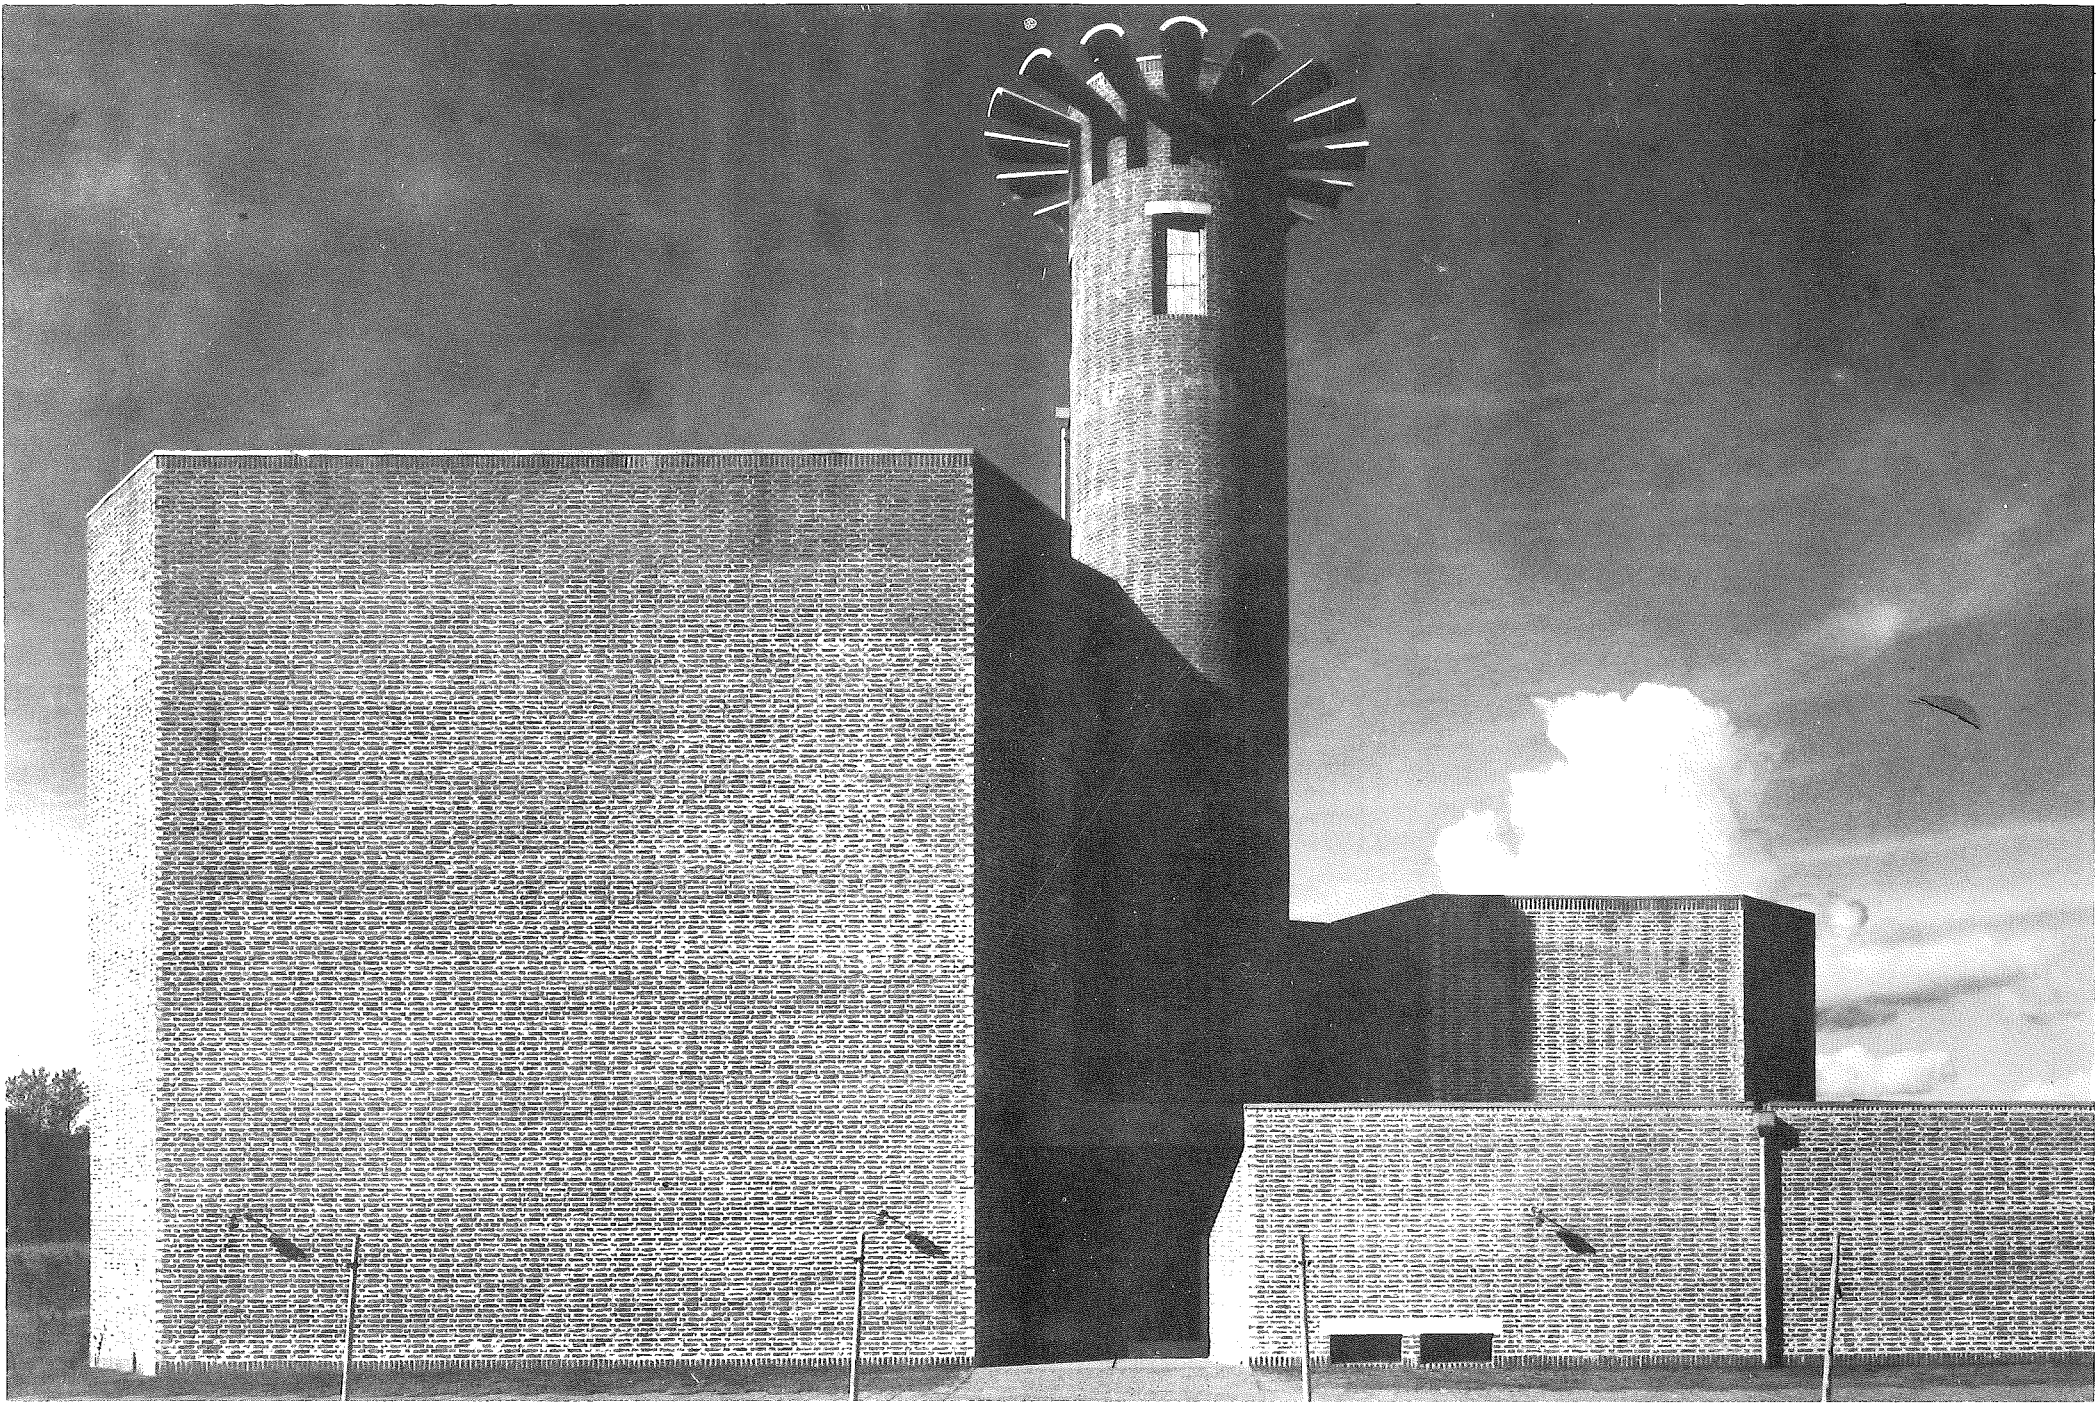
*Kuva 10 (seuraava aukeama)*

*Kirkkosaliosa. Kellotorni sijaitsee pääsisäänkäynnin kohdalla, tornin kelloaukkojen yläpuolella on betoniset heijastimet.*

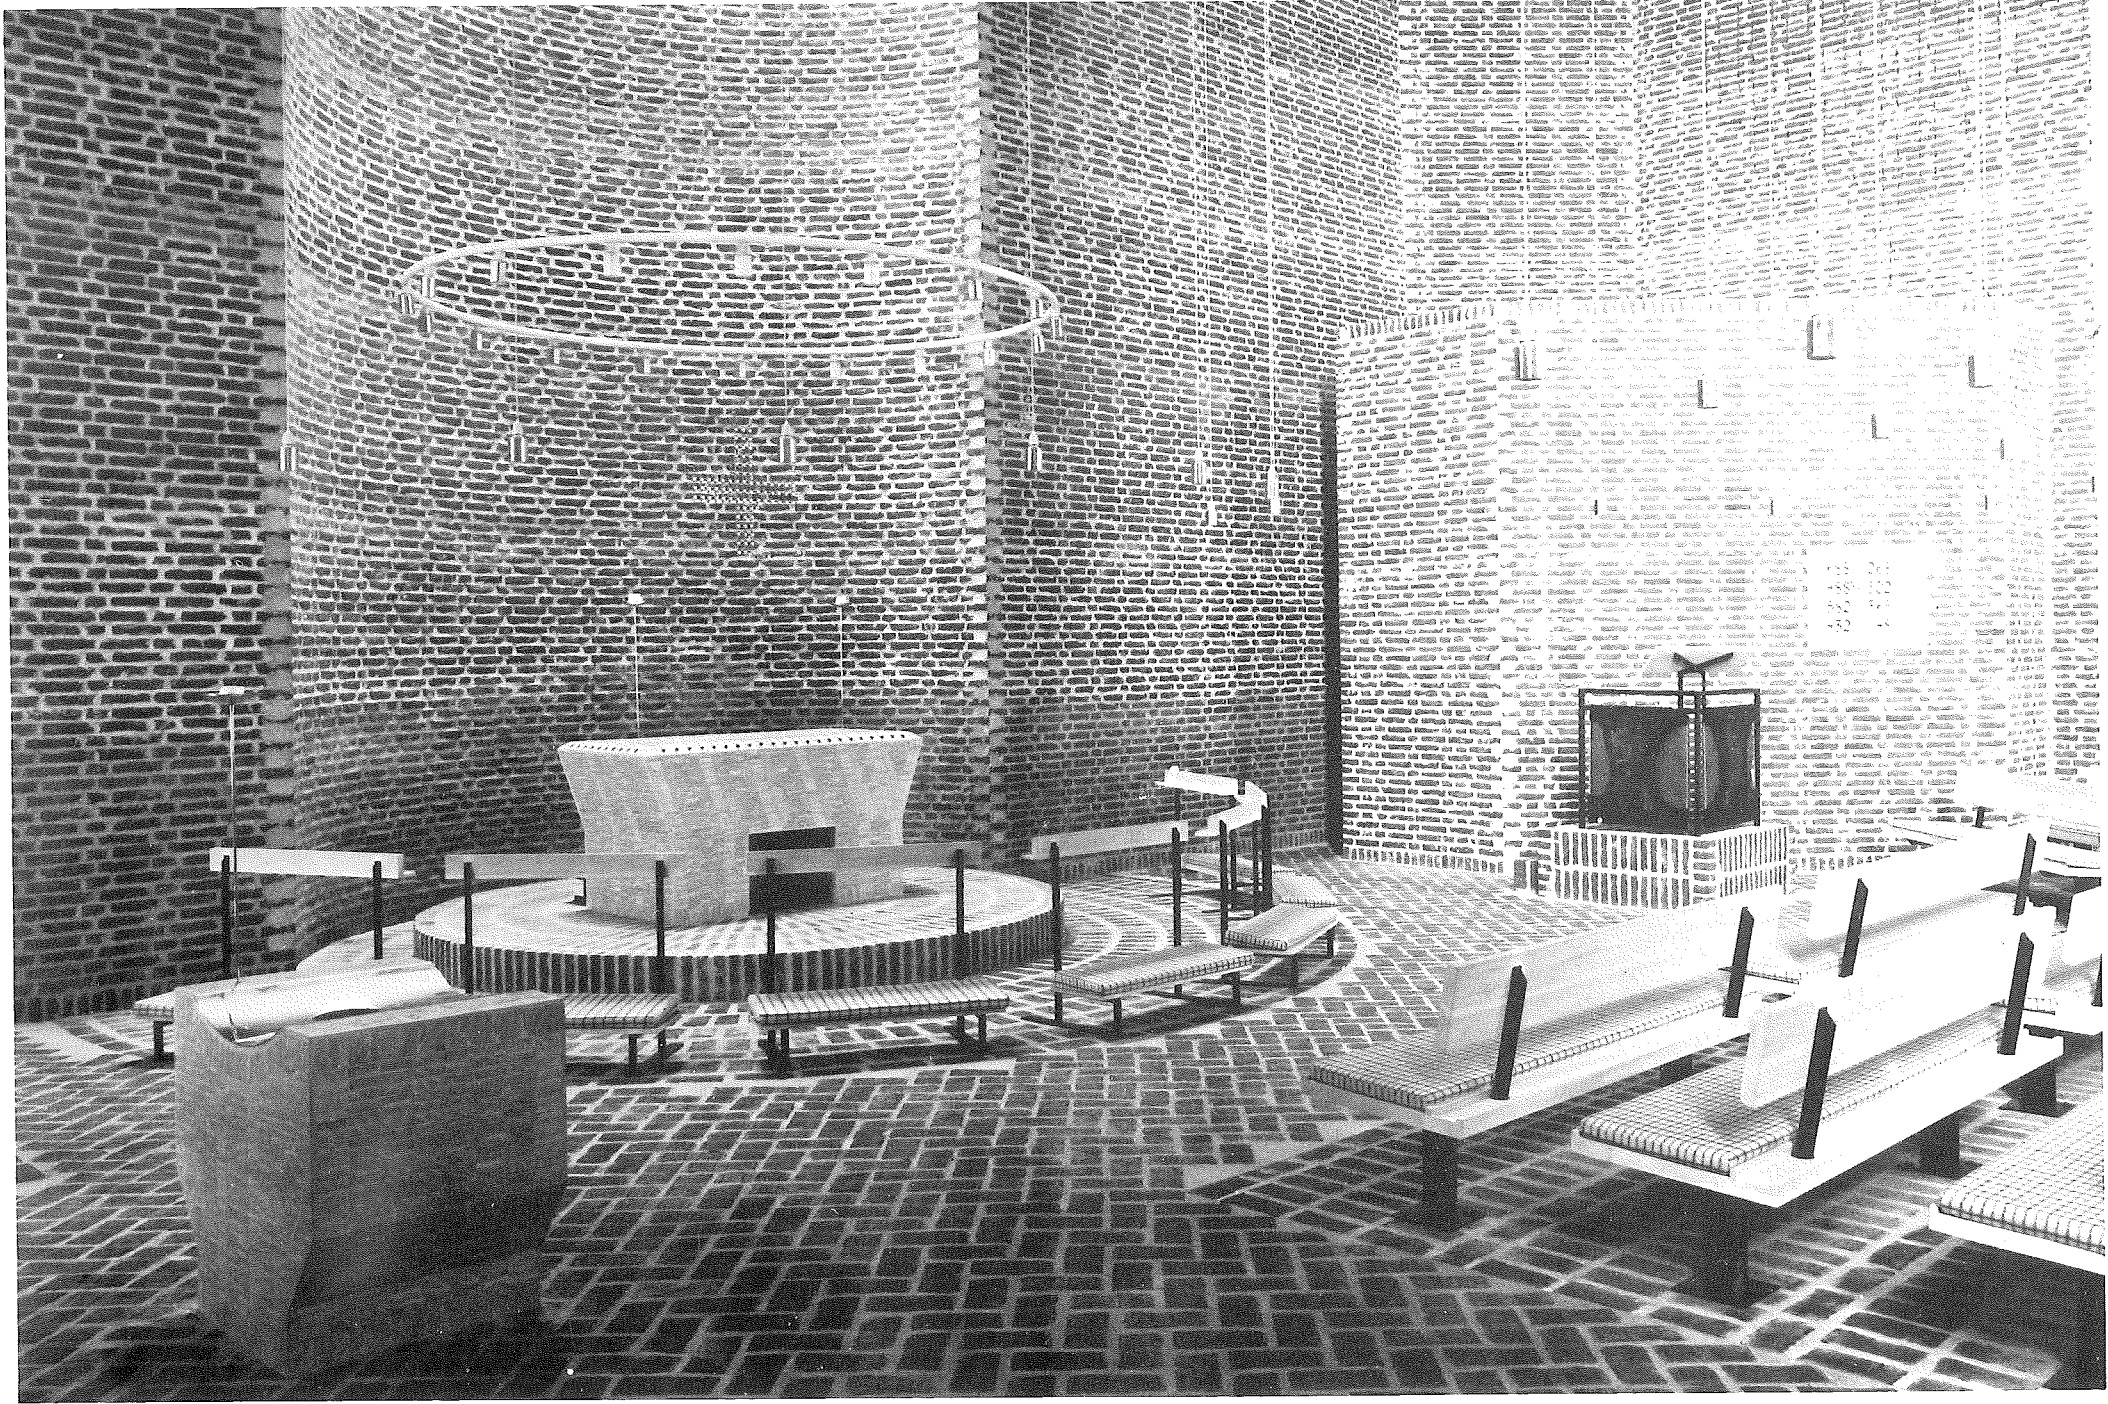
*Kuva 11 (seuraava aukeama)*

*Kirkkosalin sisällä näkyy koko rakennukselle leimaa-antava vinojen kulmien taitavasti korostettu käyttö.*
