EXNER OG MURVÆRKET

Murværket på Koldinghus er fortællingen om teglets historie i Danmark.

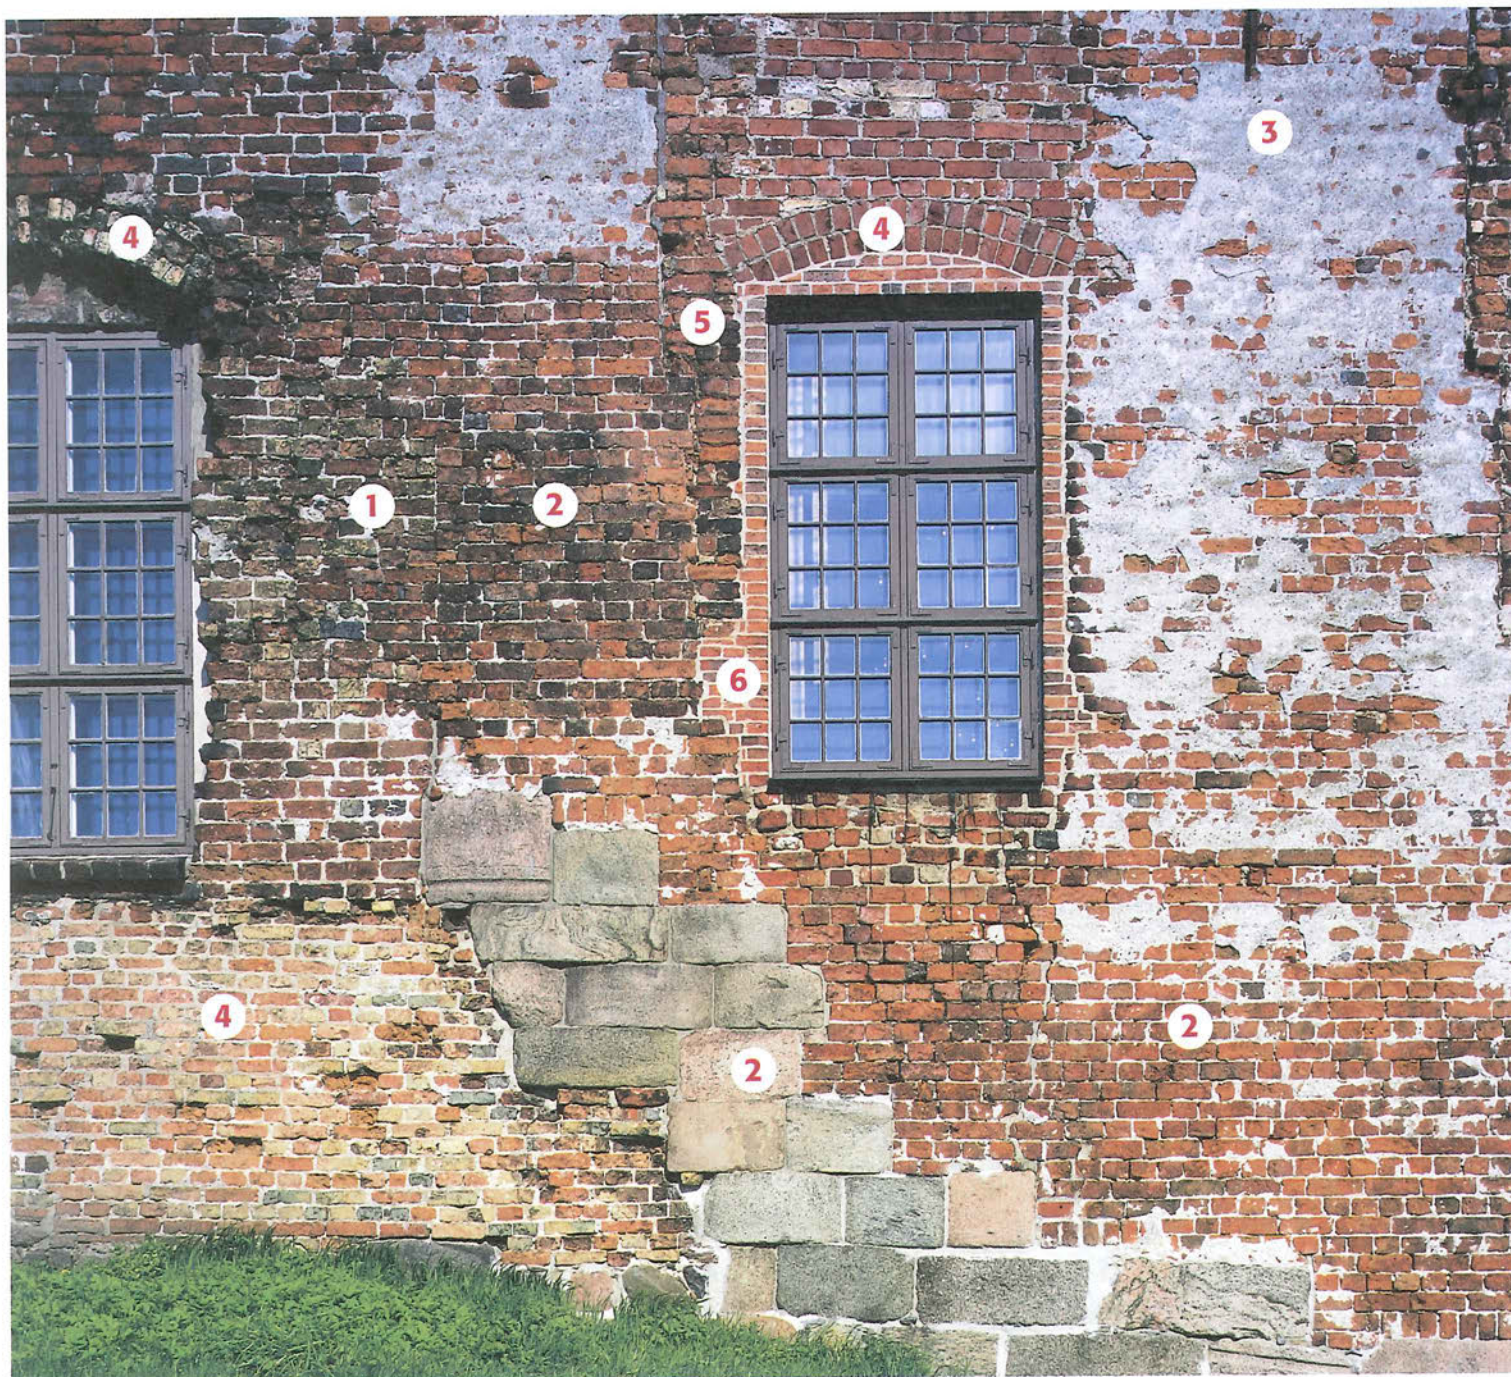
Fotografiet fra vestfacaden afgrænser et udvalgt område på ca. 50 m². »Her ser du det gotiske murværk,« konstaterer Exner, mens blikket fokuserer på et felt i billedets venstre del, mellem de to vinduer. Bevæbnet med et forstørrelsesglas går han på opdagelse i den detaljerigdom, der aftegnes i den forvitrede flade, og som han kender indgående efter mere end 20 års arbejde med restaurering af slotsruinen. »Her er det de karakteristiske løber kop skifter, som viser, at her lå det tidligste Koldinghus, som blev påbegyndt i 1258 af Erik Klipping og hans søn Erik Menved. Karakteristisk er også de store tunge munkesten, der krævede begge hænder ved opmuringen. Murtykkelsen er omkring 180 cm.«

En speciel detalje skærper arkitektens opmærksomhed: »Her ses en lodret gennemgående fuge, der markerer et skift i byggestil og dermed periode. Til venstre gotik og til højre for fugen er det typisk renæssancemurværk, som er kendetegnet ved rene løber- og kop-skifter. Det er Christian III's slot, der tilpasser sig på det gotiske hus. Christian III indførte i 1536 reformationen i Danmark, og 1553 gennemførte han store byggearbejder på Koldinghus, der med syd- og østfløjen

fremstod som et sluttet firefløjet renæssancehus. Det er også ham, der indmurer de store granitkvadre, der tydeligvis er genbrugsmateriale fra en romansk kirke med en rundet apsis og fin detaljering.

De pudsede felter er reminiscenser fra Christian IV's tid. Derefter kommer Frederik IV og dermed barokken, der er let genkendelig på den mere gullige tegl og det mindre format. Nu kan man have stenen i én hånd. Da han skal til at bygge fjerner man halvanden meter

jord, hvor gotikkens hus har stået på en skrænt, og her ses den gule baroktegl under kvaderstenene. Buestykket over vinduet er sandsynligvis også barok. Ruinperioden efter branden i 1808 er jo lidt vanskeligere at udpege, da det egentlig var de tomme vindueshuller, hvor falsen nu er opmuret med dansk normalsten og med vores nye barokvinduer indsat. Således afrundes muren med et standardprodukt fra vor egen tid og fortællingen er foreløbig afsluttet.«

For den uindviede viser billedet på modstående side en temmelig forfalden facade, der trænger til istandsættelse. Det høje vindue er det eneste, som fremtræder nyt og velholdt i denne kollage af ukurante tegl, puds, mørne fuger og granitkvadre. Et oplagt emne for gennemgribende restaurering eller genopbygning vil mange sikkert mene. For Johannes Exner forholder det sig stik modsat. En yderligere indgriben ville være en destruktiv handling, som ville fratage murværket en væsentlig del af dets enestående fortællerværdi. Efter hans opfattelse er det pågældende facadeud-

snit et eksempel på en uvurderlig kilde til forståelsen af Koldinghus' dramatiske historie. Murene er præget af 'historisk slid', som det ville være synd og ødelæggende at fjerne.
