# FORTIDEN FOR TIDEN

GENBRUGSKULTUR OG KULTURGENBRUGT DAG

## Den historiske bygnings væren på liv og død

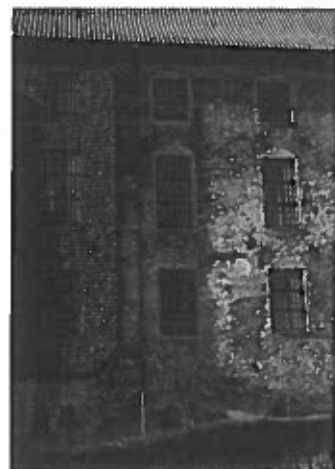
T.h. Koldinghus. Parti af østfacaden. Facader og murværk bærer utallige vidnesbyrd om slottets liv og historie.

Jeg har tilladt mig sammenstillingen af Koldinghus og Karen Blixen, fordi de begge er historiske 'væsener', som jeg har oplevet og stadig er meget optaget af. Begge var markant mærket af livet. Koldinghus af sine brugere: regenter, hof og soldater. Karen Blixen af sine bosteder: Afrika og Rungstedlund. Begge frembar de alderens smukkeste historiske slid og rynker.

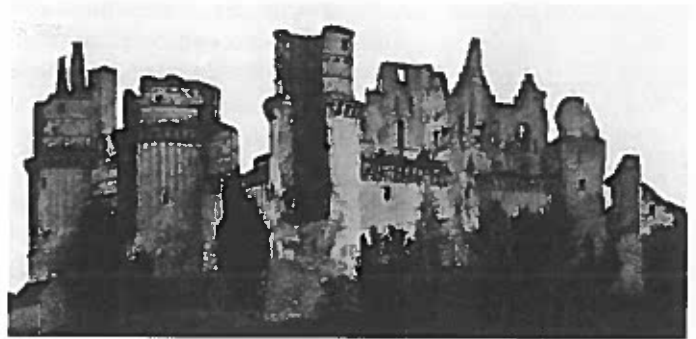
Château Pierrefonds som ruin i 1855 III. Fra Viollet-le-Duc *Restaurering* p. 50.

Den ene holdning, *maksimalisme*, kraftige indgreb og tilbageføring, havde udspring i Frankrig, stærkt fremført af arkitekten E.E.Viollet-le-Duc (1814-1879). I restaureringsverdenen citeres han ofte for sentensen: »At restaurere et bygningsværk, det er ikke at vedligeholde det, reparere det eller genskabe det, det er at reetablere det i en fuldfærdig skikkelse, som måske aldrig har eksisteret på noget bestemt tidspunkt.«<sup>2</sup> Viollet-le-Duc udførte stilrestaureringer af mange af de største og mest kendte bygningsmonumenter i Frankrig.

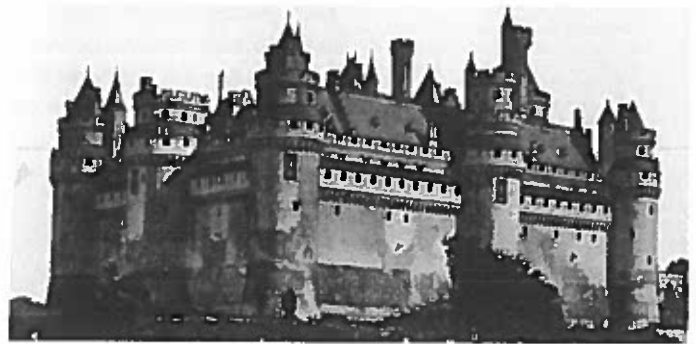
Château Pierrefonds efter restaurering af Viollet-le-Duc 1870. Fra samme, p. 51.

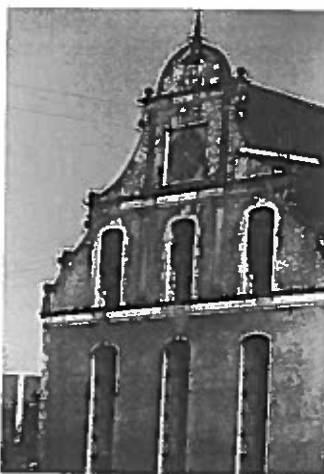
T.v. Holmens Kirke i København fremstod i 1989 stadig med interessante, poetisk slidte facader, der på smukkeste måde forlenede bygningen med historisk autenticitet, bekræftet af tidernes patina, vejrbitte slid og nødvendige reparationer.

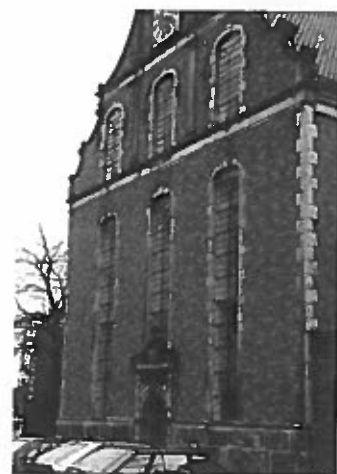
T.h. I 1989 fik Holmens Kirke en ny overfladebehandling, som skulle give kirken dens oprindelige renæssancekarakter. Facadernes indtil da nuancerige historiske overflader dækkedes af en kunstlet bemaling i stift mønster og kedelig farveholdning. Som dukkestuetapet breder den sig ud over hele bygningen, og frarøver den sin historiske fremtoning som gammel, vis og værdig. Foto: Mogens Hansen.

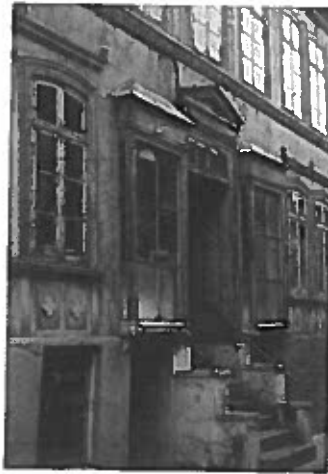
T.v. Højgade 3, Haderslev. Huset, som har haft tre markante identiteter, ses her med sin identitet nr. 2. Oprindeligt opførtes det 1795 som bindingsværkshus. I 1800-tallets midte ændredes det til et senklassicistisk hus med smukke karakteristiske detaljer og to interessante støbejernsprodrede udstillingsvinduer. Den fine facades spinkle rytme blev elegant tilpasset det underliggende bindingsværk. Foto: 1973.

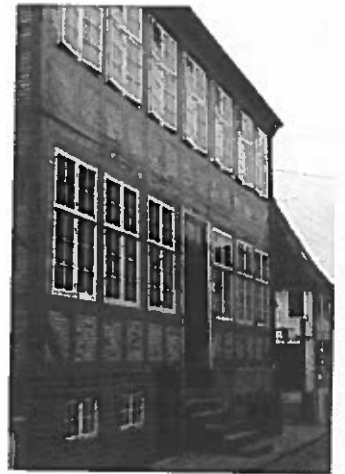
T.h. Højgade 3. 1976 fik huset sin tredje identitet. Den klassicistiske facade måtte vige for en jævn kedelig rekonstruktion af det oprindelige bindingsværkshus, og kun med få originale dele intakt. Her mistede byen et spændende vidnesbyrd om en historisk opblomstringstid. Foto: 1976.

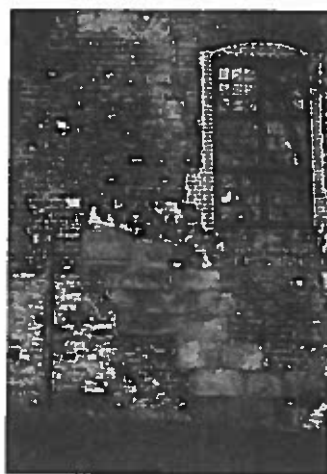
Koldinghus, parti fra det sydvestre hjørne. Forskelligt murværk fortæller om: gotik, renaissance, barok og nutid. Granitkvadrene er fra nedrevne romanske landsbykirker, her genbrugt som sokkel under reformationskongen Chr. III's to nye fløje. Koldinghus besidder i dag stor fortælleverdi. Foto: 1994.

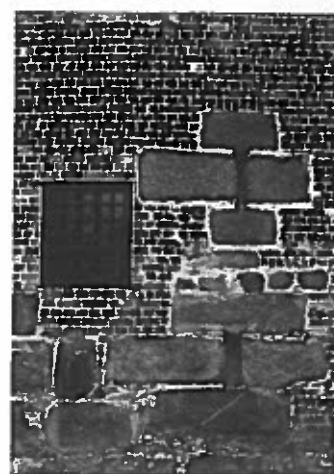
Sønderborg Slot. Parti af sydfacaden. Murværket er overalt afrenset og fuget om. Århundreders fortælleverdi er fjernet for al tid. Historisk har Sønderborg Slot og Koldinghus haft meget til fælles: samme arkitekturperioder, samme kgl. brugere, omfattende krigsødelæggelser, og i nyere tid store, men meget forskellige restaureringer. Sønderborg Slot ud fra maksimeringsprincippet (arkitekt Peter Koch). Koldinghus ud fra status quo-minimalisme med reversible tilføjelser. (Inger og Johannes Exner). Foto: 1974.

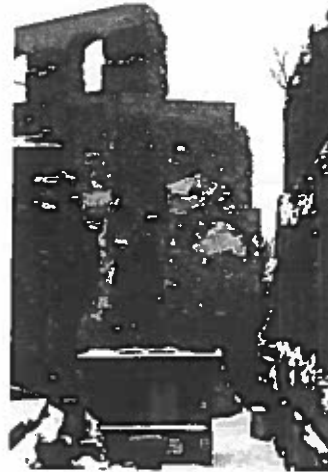
T.v. Koldinghus som åben ruin. Foto: 1972.

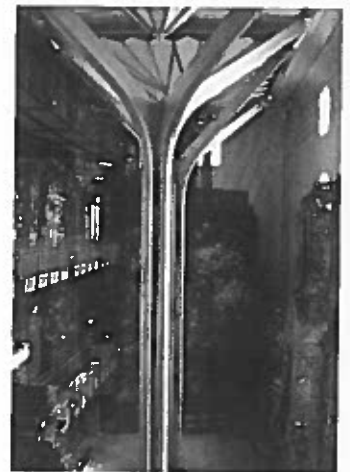
T.h. Koldinghus, lukning og beskyttelse udført som en reversibel konstruktion, der lader ruinen urørt og intakt. Foto: 1993.

Som et dansk modstykke til Viollet-le-Ducs Château Pierrefonds, kan vi se på genopbygningen af Koldinghus 1972-1992, hvor status quo-princippet med reversibilitetsmetoden er grundlaget for øst- og vestfløjens genopbygning.

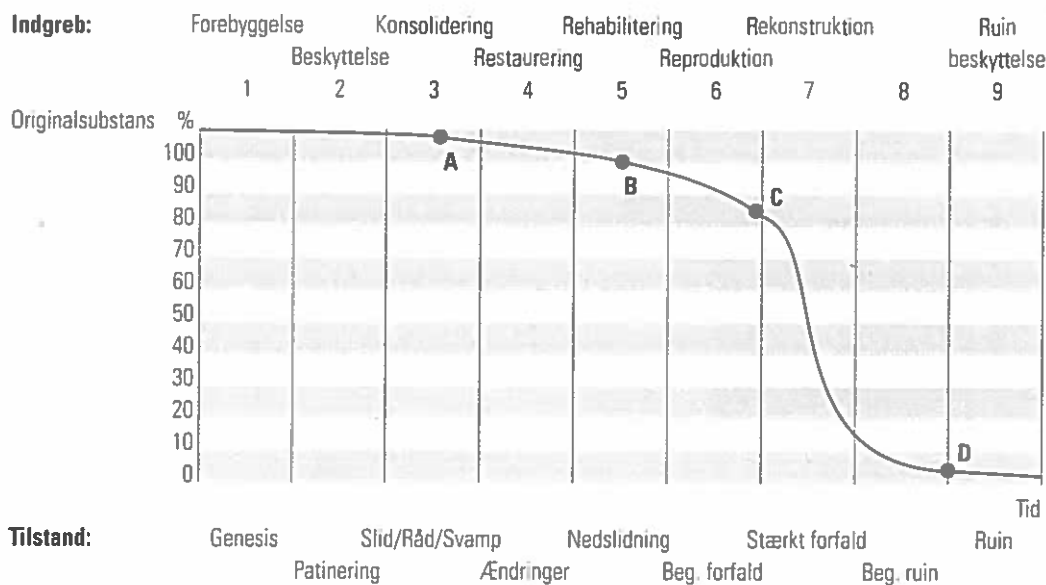
Johannes Exner: Bygningens forfaldskurve. Teoretisk illustration af en bygnings livsforløb fra genesis til død. Originalsubstansen mindskes i relation til tilstandens forringelse (nederst) med de dertil relaterede indgreb (øverst). Enhver bygning har sit individuelle forløb og egen kurve. De senere i artiklen beskrevne bygningers aktuelle position er plottet ind med: A: palæ, Amalienborg – B: villa, Århus – C: landhus, Thy – D: konsoller, Rundetårn.

Ingen bygninger undgår påvirkninger. Alle befinder sig et sted mellem genesis og udslettelse. Dette kan illustreres grafisk ved en kurve, der begynder på genesis-tidspunktet, hvor bygningen er urørt og 100 procent original, men herefter bruges, slides og ældes, hvorved originalsubstansen desværre reduceres og identiteten påvirkes. Derfor er det vigtigt, at originaliteten, autenticiteten og narrativiteten forbliver optimal, så den fysiske proces kan opleves som bekræftelse på den historiske bygnings væren.

Sammenholdt med sådanne pludselige og meget synlige udslettelser bør man forstå, at lignende faktisk sker for de fleste bygninger, blot umærkeligt over lang tid. Ved disse successive indgreb undgås ikke, at bygningens originalsubstans berøres og reduceres. Udvikles dette fortsat, vil bygningen en skønne dag være totalt fornyet, og den har da mistet sin originalitet.

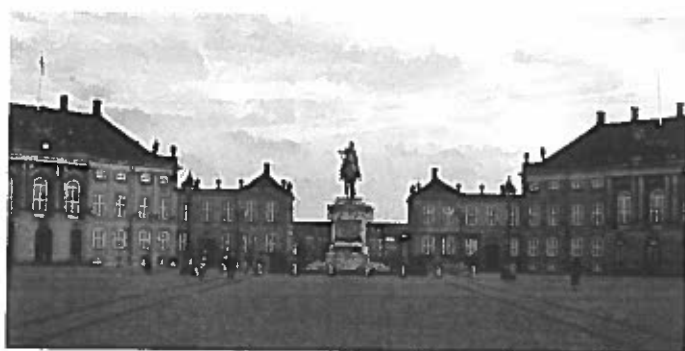
Amalienborg Slotsplads set mod øst. Den nye Opera synes at ligge tæt bag palæerne. Sammen med Harsdorffs forhøjninger forstærker det anlæggets lukkede, tungere identitet. Foto: Peder Elgaard, 2004.

Men denne identitet påvirkes i dag af, at man inde fra slotspladsen vil se den nye Operas vældige hovedfacade på besynderlig vis mase sig frem bag Brockdorffs og Schacks palæer og lukke mellemrummet mellem dem, på trods af at Operaen er opført i betydelig afstand på den anden side af havneløbet. Til en historisk bygnings væsen horer også omgivelsernes påvirkning.

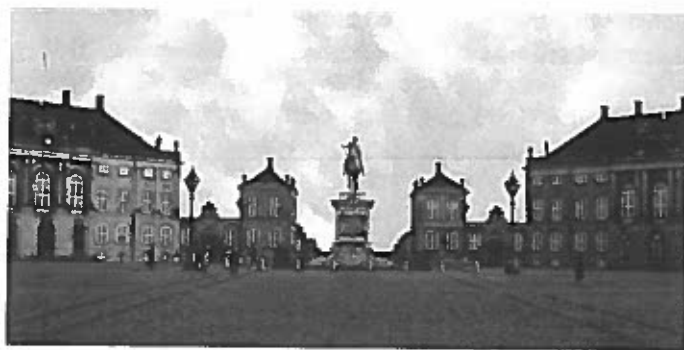
Amalienborg Slotsplads som Eigtved skabte den. Et arkitektonisk elegant, let og luftigt rokokoanlæg. Fotoanimation, Johannes Exner og Nina Ventzel Davidsen, 2005.

Amalienborgs historiske procesforløb bemærkes næppe af ret mange mennesker, eftersom det er sket successivt og udramatisk. Men netop derfor kan det være interessant at visualisere den arkitektoniske forskel på Eigtveds og Harsdorffs Amalienborg og illustrere hvorledes Harsdorffs store indgreb, som ikke er særlig kendt, gør sig gældende i dag. Derfor sammenstilles her to fotos af samme parti fra Slotspladsen. Det ene er en fotoanimation af Eigtveds Amalienborg for 250 år siden. Det andet er samme motiv, men som det fremstår i dag. Identitetsforskellen er eklatant.

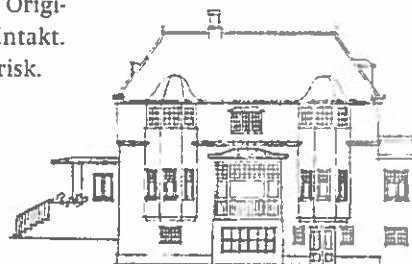
Ny funktionalisme, hovedindgang, arkitekt E. Draiby 1939.

Dette hus ligger på en koteletgrund, omgivet af seks naboers baghaver og store træer. Oprindeligt var det asymmetrisk, med karnap som et af nabohusene. Men 1919 forlængedes huset og fik et karnaptårn mere, hvorved det blev markant symmetrisk. Huset er siden udvidet tre gange, sidst 1939 med hovedtrappe og vindfang i funktionalismestil. Alle ændringer er udført som additioner. Huset indeholder ganske fine interiorer med smukke lysvirkninger. De første 50 år beboedes det af velestimerede familier. Herefter blev det friskole og studenterkollektiv. Disse anvendelser og manglende vedligeholdelse sled så stærkt på huset, at det nærmede sig forfald. I dag er det rehabiliteret og har siden 1971 fungeret som bolig og ramme for liberalt erhverv.

Trods de mange udvidelser er originals substansen næsten intakt. De forskellige tilføjelser og indgreb opfattes umiddelbart ikke, men er ved nærmere betragtning aflæselige. Facadernes kalkning med jernvitriol slides smukt af vejret. Herunder dukker i perioder bygningsarkæologiske spor og gamle reparationer frem og levendegør overfladerne. Originals substansen er reduceret en smule. Autenticiteten er intakt. Identiteten ændredes meget stærkt, da huset blev symmetrisk.

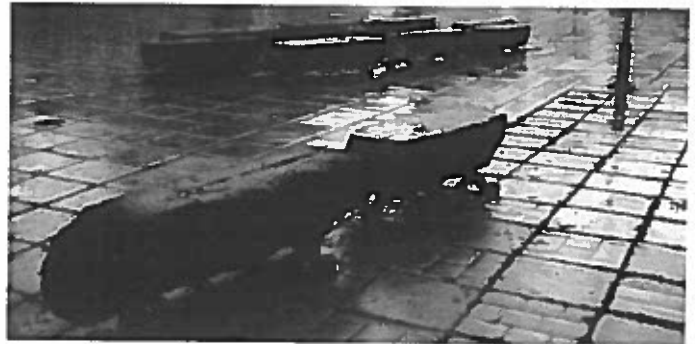
Kasserede konsoller fra Rundetårn spadserer henover Trinitatis Kirkeplads – på vej ud af tilværelsen.

I Sydeuropa forbliver mange ruinfragmenter på stedet. Sådan kan man i dag og fremover opleve de kasserede rundetårnskonsoller på Kirkepladsen. Her i brug som siddepladser, der også kan kravles på, beretter de deres lange historie og viser i dag, at de endnu formår at fungere en smule, men at de som alle andre bygninger og levende væsener engang forsvinder.
