RUINEN FORTÆLLER

I 1972 fik Inger og Johannes Exner overdraget renoveringen af Koldinghus, som i mere end 150 år havde henligget som udbrændt ruin. I modsætning til det herskende restaureringssyn ønskede de at bevare historiens spor frem for at tilbageføre slottet til et tilfældigt tidspunkt. Huset som proces kunne også have været overskriften for de 20 års samliv med en bygning, som denne artikel redegør for.

Af Inger og Johannes Exner, arkitekter MAA

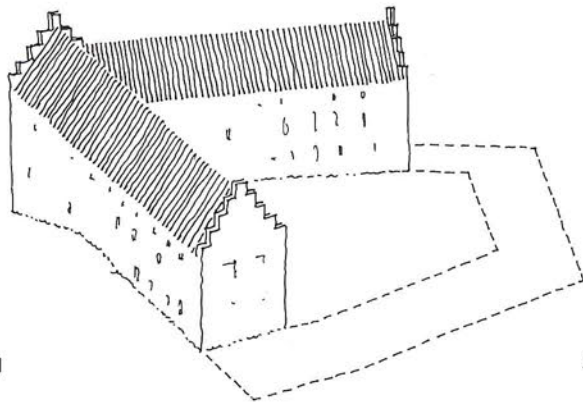
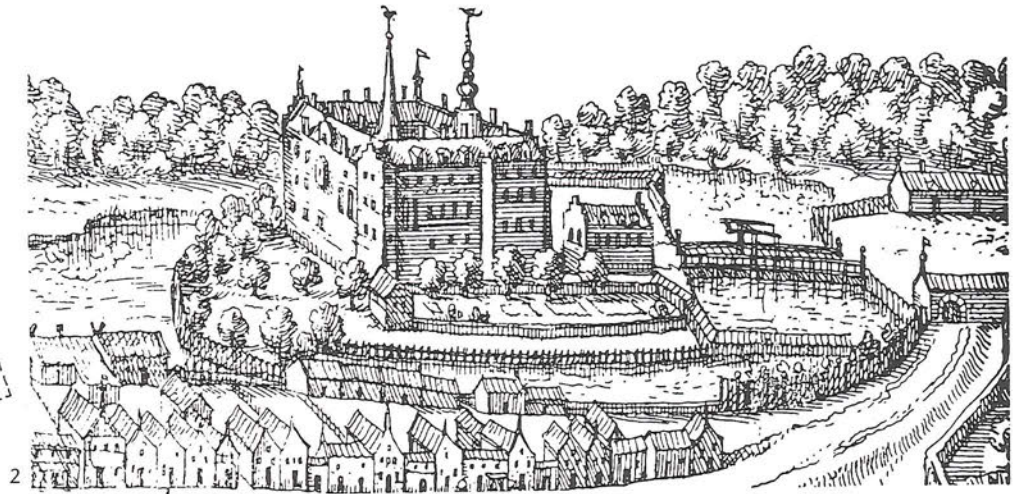
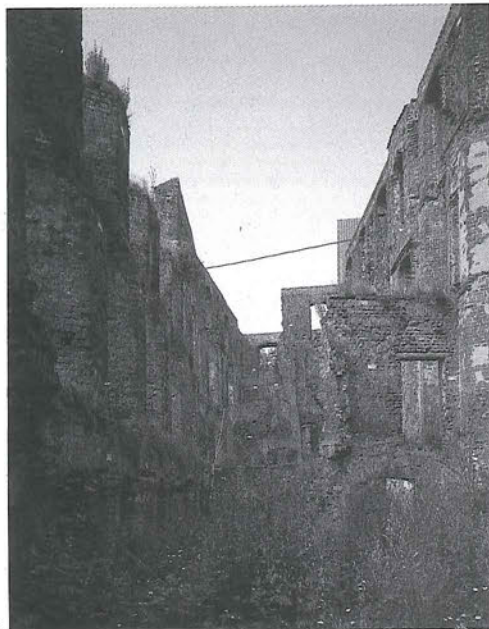
1. 1400-tallets gotiske slot bestående af vest- og østfløj sandsynligvis beskyttet med mur og voldgrav.
 2. Chr. III's renæssanceslot fra 1553. Udsnit af stik i Theatrum Urbium af Georg Braunius ca. 1585.
 3. Chr. III's sydføj i ruinstilstand set mod vest. Til højre ruinmure, der i 1800-tallet blev beskyttet øverst med tagsten.

4. Ruinen som museumsgenstand.
 1. The Gothic castle from the 15th century. It was probably protected by a moat.
 2. Christian III's Renaissance castle, 1553. From Theatrum Urbium, Georg Braunius, app. 1585.
 3. Christian III's south wing as a ruin.
 4. The ruin today.

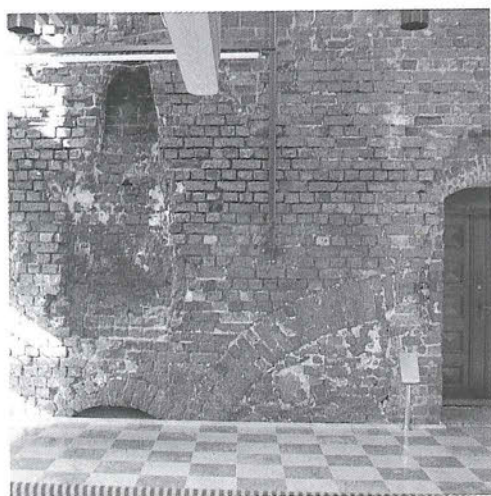
Chr. IV ombyggede Chr. III's kapel og indrettede bageri forneden. I dag ses på væggen rester af bageovne og en stor skorsten.
Christian IV rebuilt Christian III's chapel and converted it to a bakery. Remnants of the old baking ovens and a large chimney can still be seen.

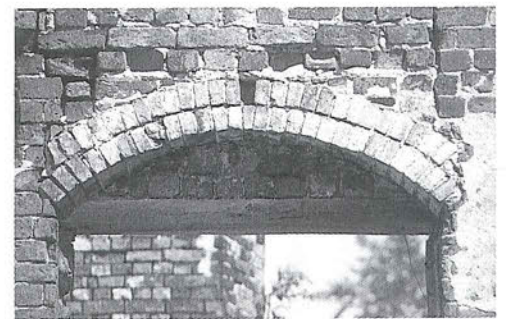
Detalje af murværk visende indhugget nyt barokvindue med stik i små gule sten. Bagtil en træoverligger, der sikrer stilrigtig vandret afslutning.

Detail of masonry showing a baroque window installed with small yellow bricks.

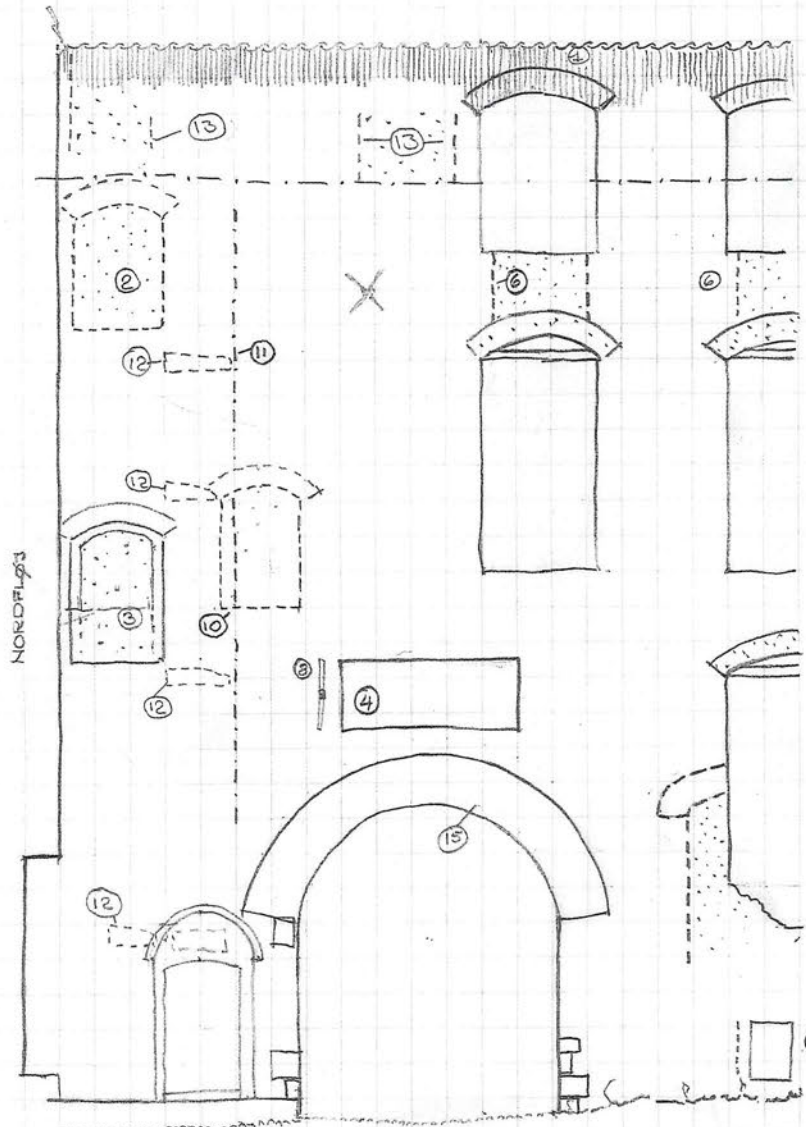
Example from the Koldinghus registration. Systematic drawing of East wing/West wall/ext. zone 18-17-16.

- 1, Winstrup's termination.
- 2, bricked-up door, probably former window.
- 3, bricked-up, recessed door.
- 4, recess for possible sandstone relief.
- 6, possible remnant of former band of windows.
- 8, former wall tie.
- 9, bricked-up basement entrance, with remnants of possible larger opening.
- 10, tower wall remnant.
- 11, "stucco edge" between tower and wing.
- 12, recess for step elements in tower.
- 13, probable window remnants.
- 15, portal arch, possibly related to lintels in South wing.

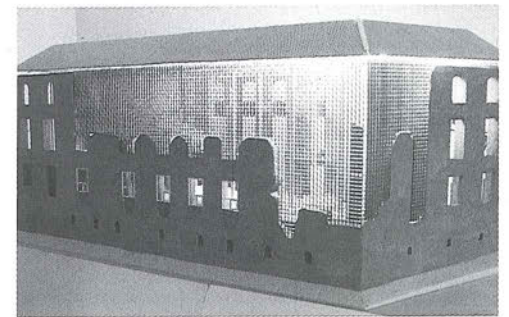
Modelfoto visende eksteriør af sydføj i forslag 1.
Model of the first proposal.

The original, rejected proposal, as opposed to the wooden wall and baroque windows of the comprise proposal, had a steel and glass facade, with a large steel grid in front of the windows. This would have offered a more homogeneous and spacious background for the ruin brickwork as opposed to the new windows, which appear as holes in the wall surface and are thus a disturbing element. Thus, the slanted mouldings and the curved white louvered cornice were employed to obscure the limits of the space.

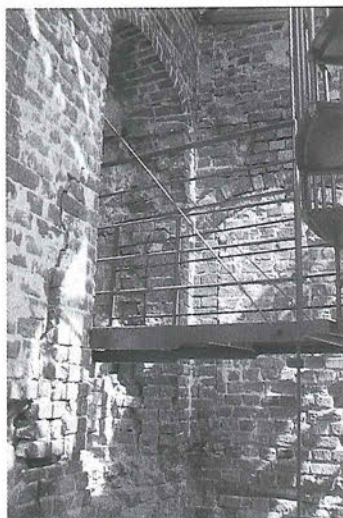
Ophængt fleksibel gangbroforbindelse mellem den nye støbejernstrappe i Dronningens Tårn og en tidligere udhugget barokdør i østfløjen. Flexible bridge.

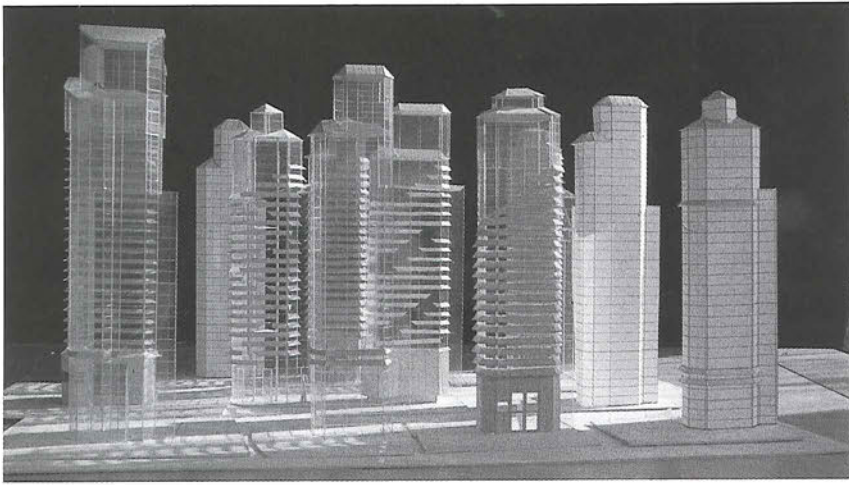
Til venstre ses modelforsøg til det nye Dronningens Tårn.

Left: Models of the new Queen's Tower.

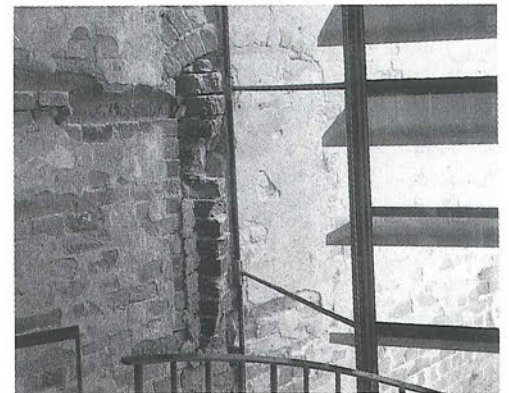
Dronningens Tårn er udformet, så de mange bygningsarkæologiske spor lades urørte.

The Queen's Tower leaves the archeological remnants untouched.

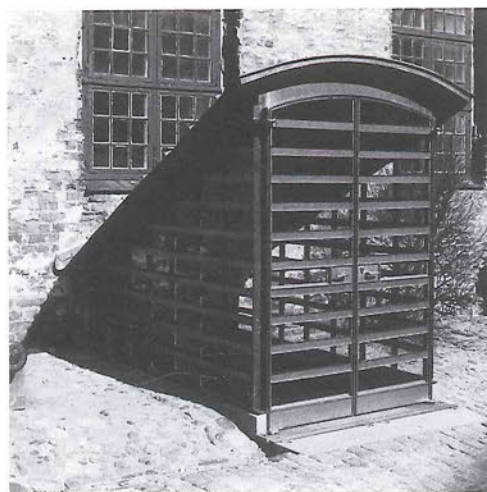
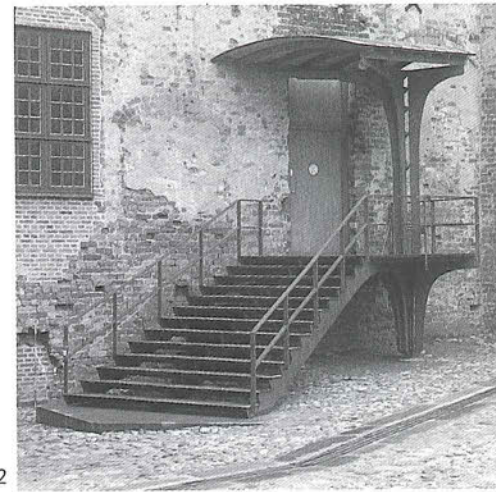
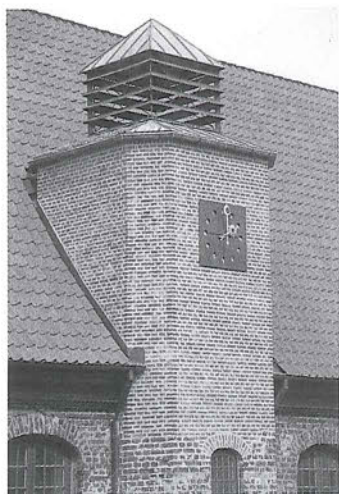
1. Nedgang fra slotsgården til cafeteria.
 2. Hovedtrappe til østfløjen udført i bronze, tombak og bly.
 3. Skitse til hovedtrappen i østfløjen.
1. Entrance to the cafeteria.
 - 2,3. Main stairway in the east wing made of bronze, tombac and lead.

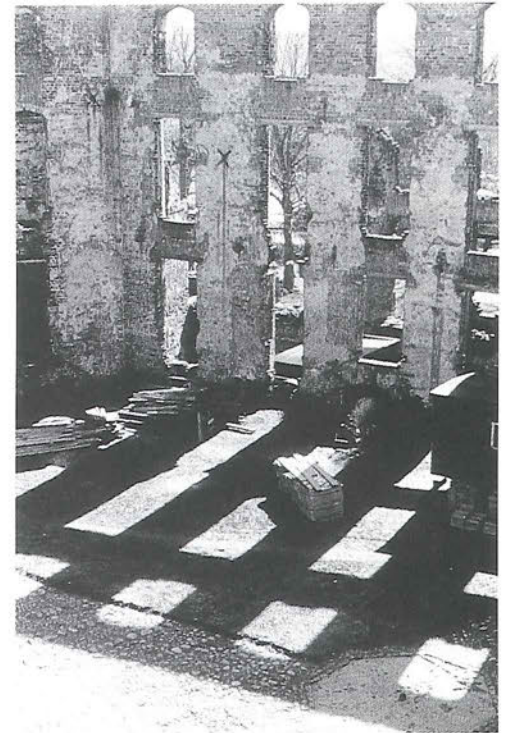
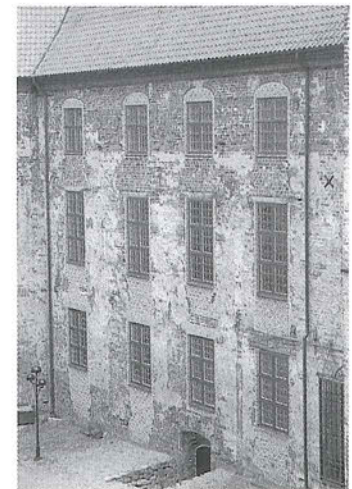
Parti af slotsgårdens sydvæg før og efter gårdrummets retablering.

View of the south wall of the castle yard, before and after re-establishment of the courtyard.
